富山県5河川 視察報告

富山県立大学 工学部
環境・社会基盤工学科

防災水工学研究室（吳研究室）

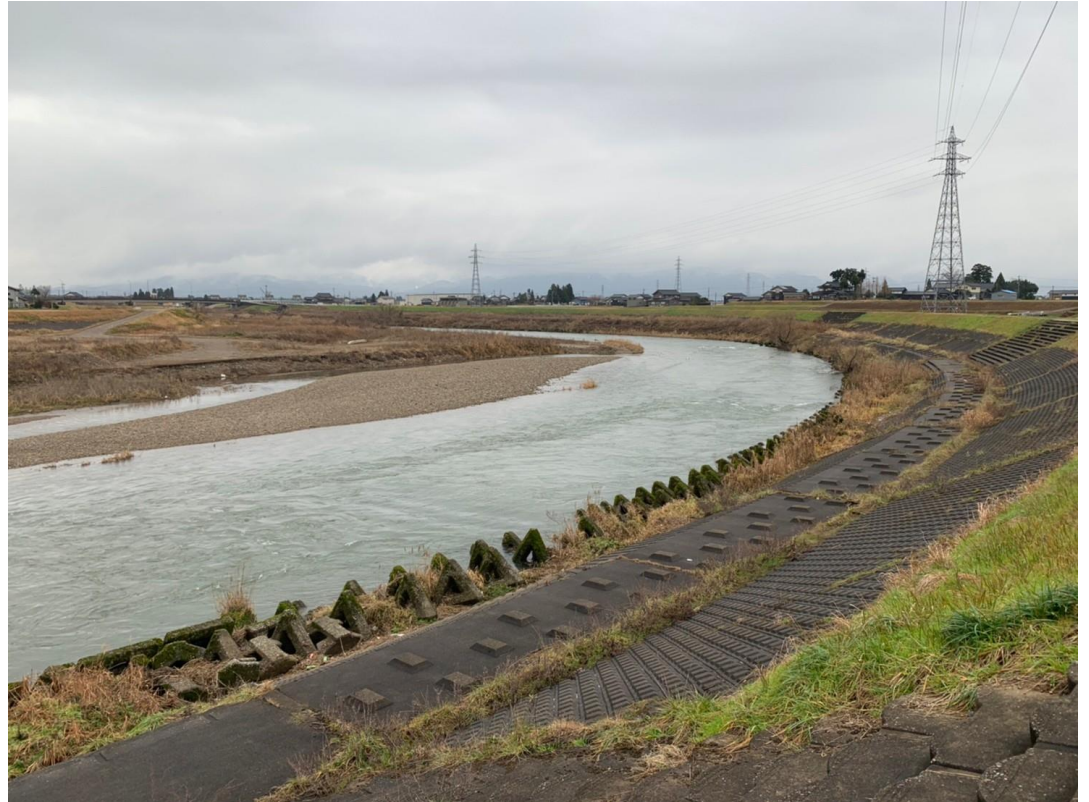
③ 侵食ポテンシャルが高い箇所

先ほどの越水箇所先の蛇行部分
ポテンシャル評価が高い箇所に対し
ブロックでの補強や**堤防の補強**が見られる

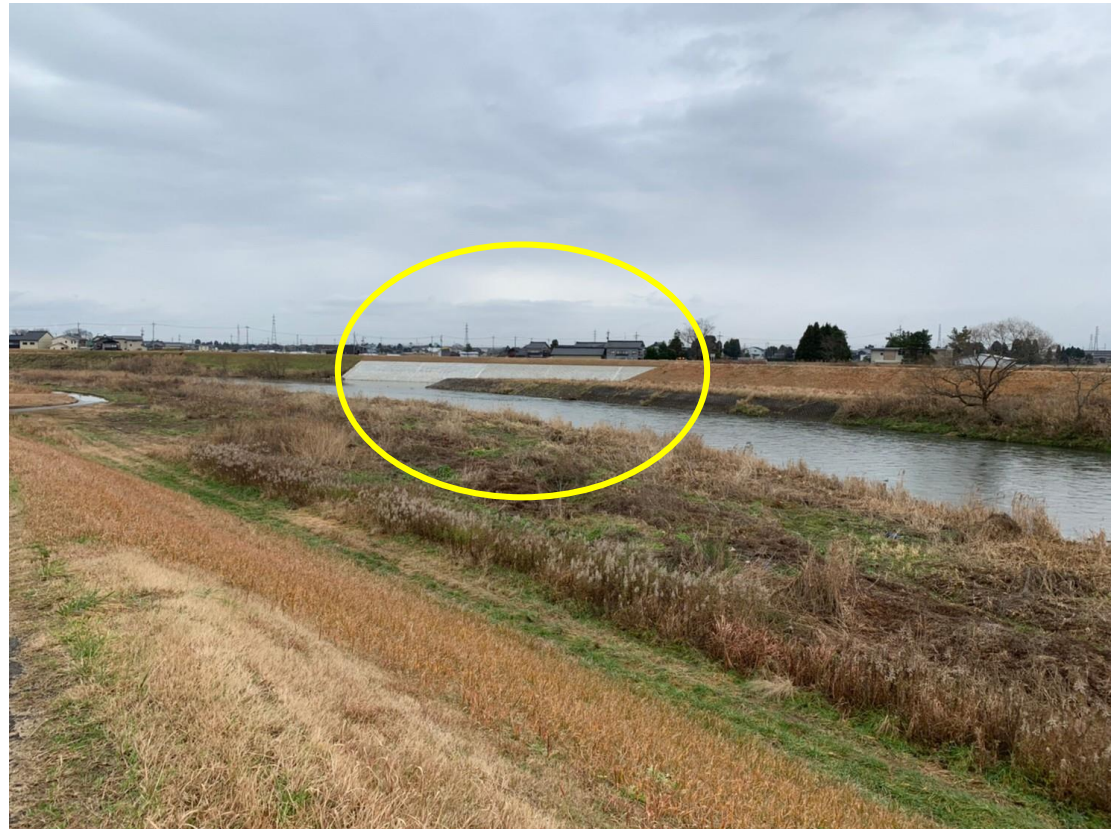
④ 侵食ポテンシャルが高い箇所

合流部かつ蛇行部で合流部に堤防の補強が見られる

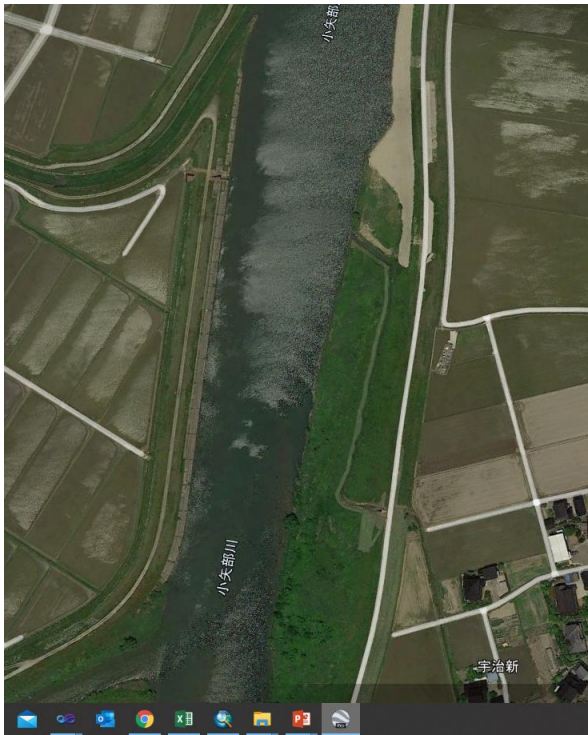
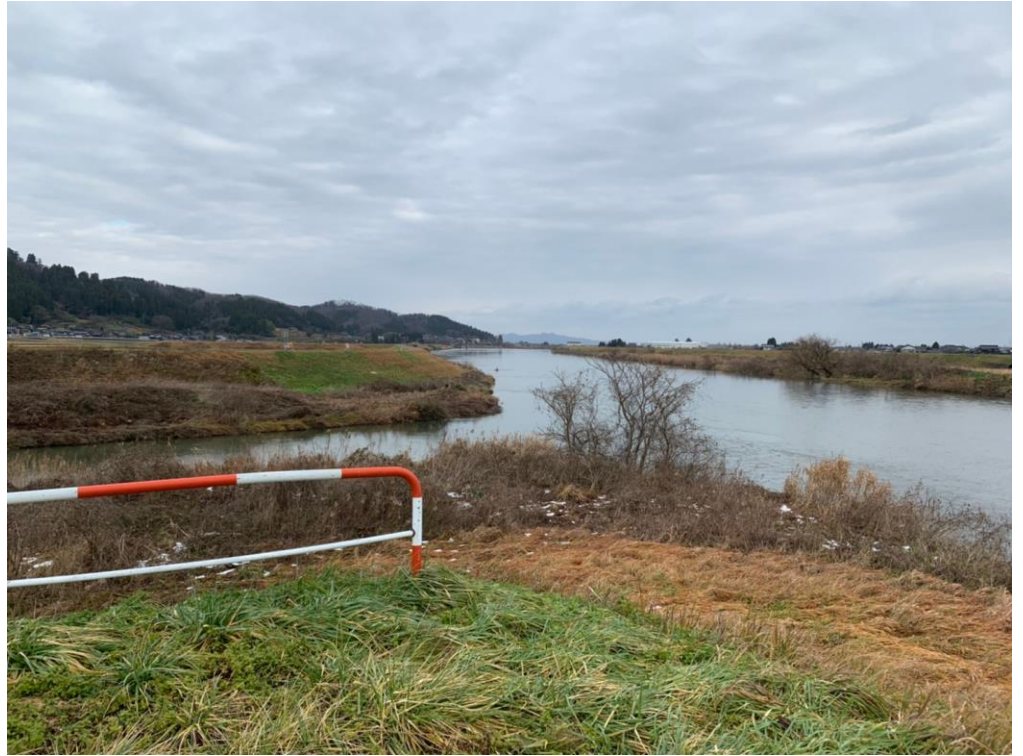
⑤ 侵食ポテンシャルが高い箇所

右岸側での堤防の補強が見られる
合流部での流量増加か河道の右岸側が高く左岸側に河川水が寄
るためか

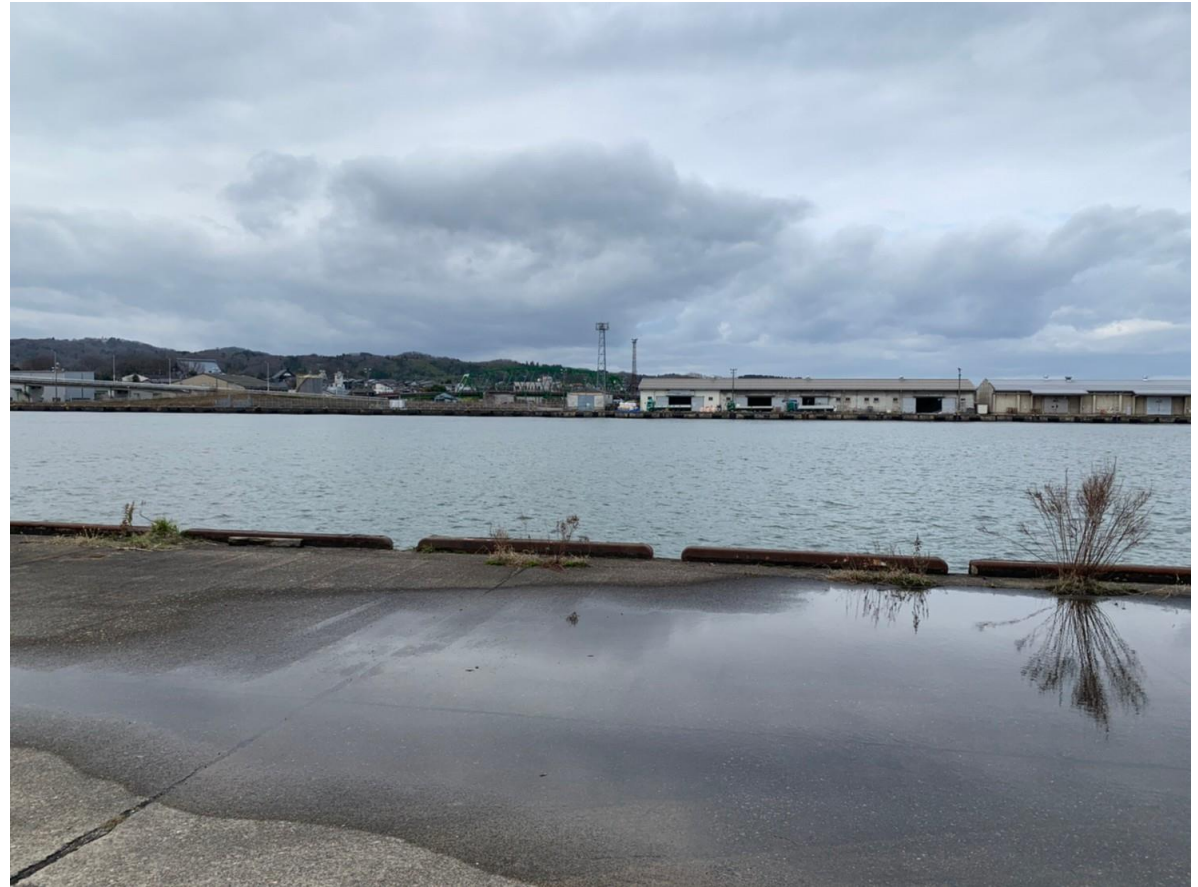
⑥越水ポテンシャルが高い箇所

河口付近は堤防が無く、水位と堤防の高さの差がほとんどない
そのため越水ポテンシャルが高く評価されている

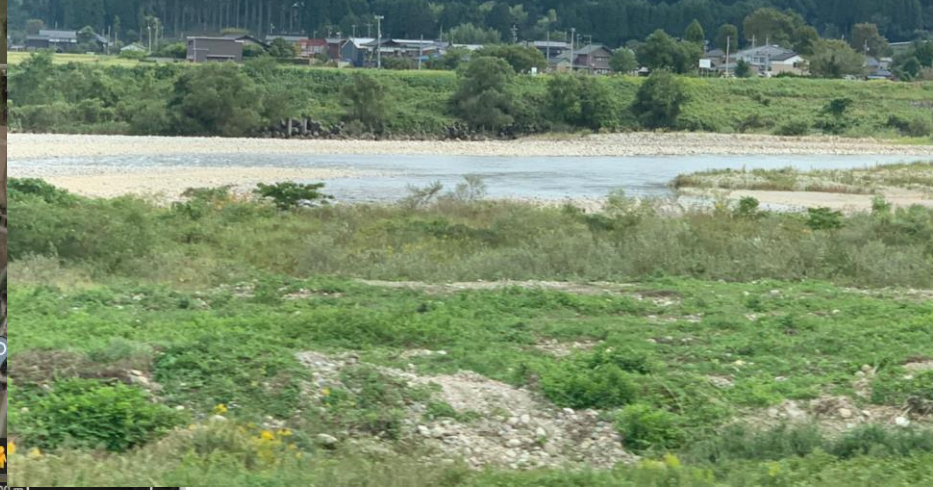
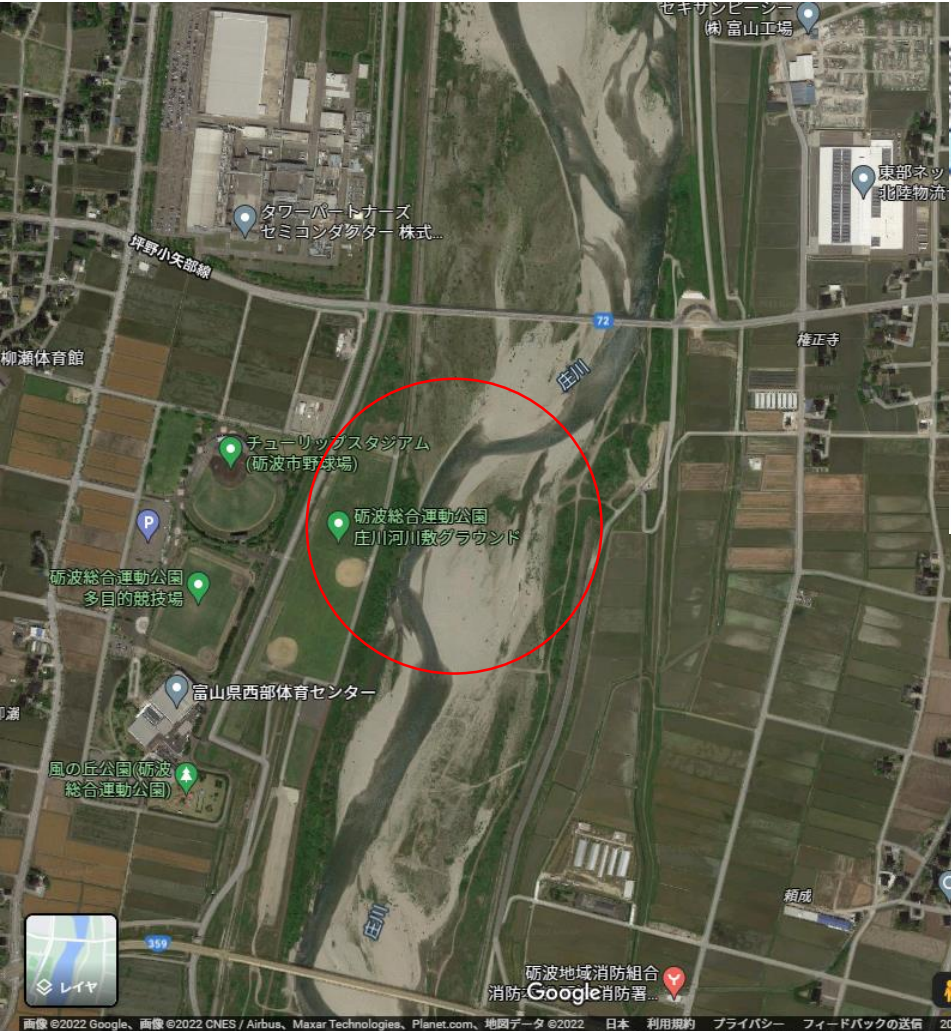
平成16年10月洪水被災場所

砺波大橋付近での被災事例
衛星画像からも流れが集中していることがわかる
ブロックによる対策が取られている

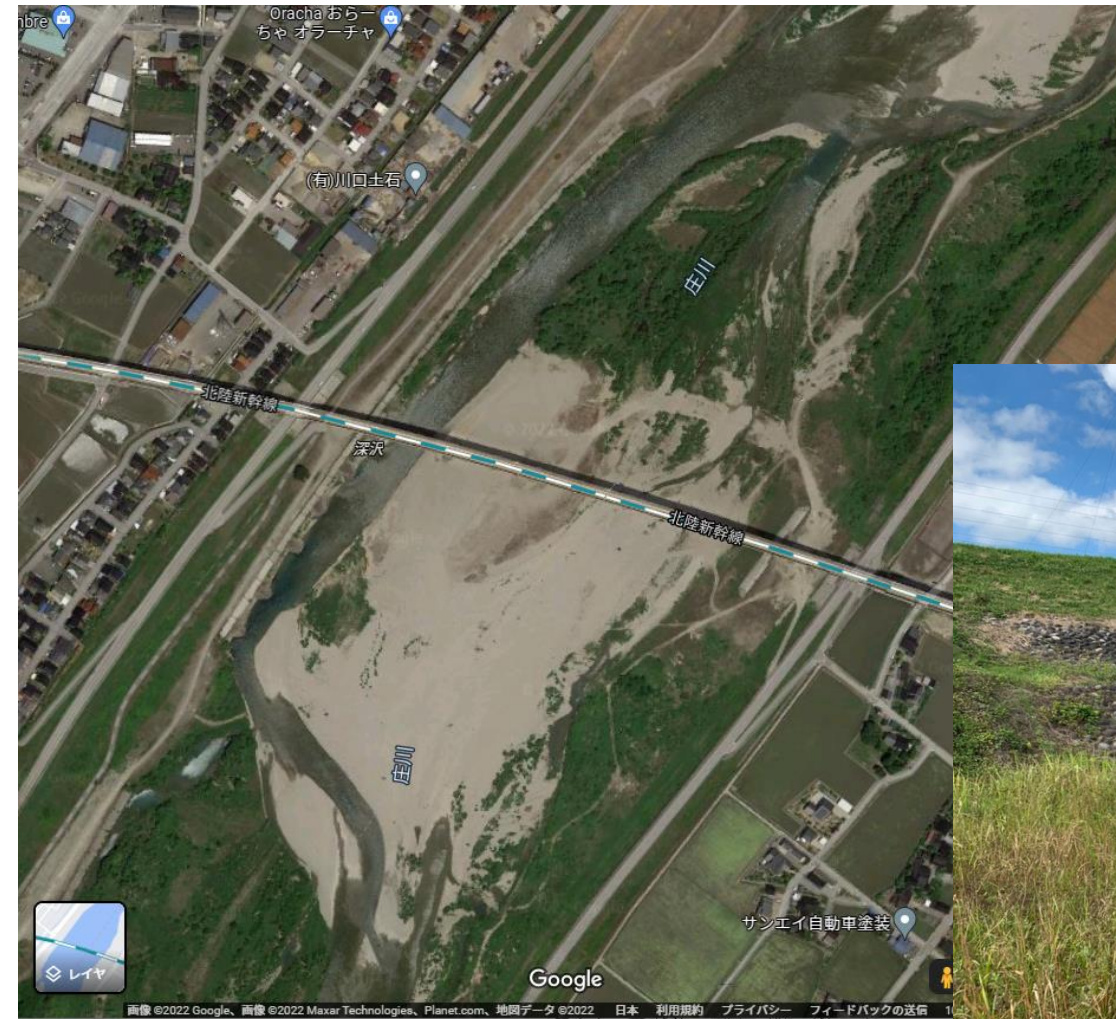
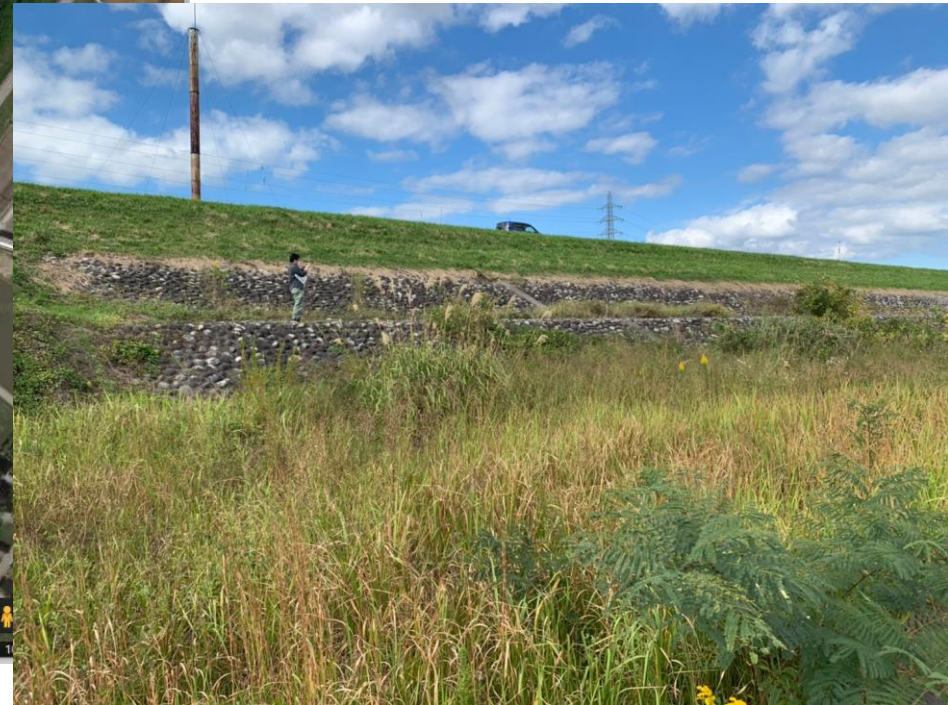
平成16年10月洪水被災場所

新幹線橋梁付近での被災箇所
衛星写真から流れは左岸側に寄っている (約600m)
堤防の補強がみられる

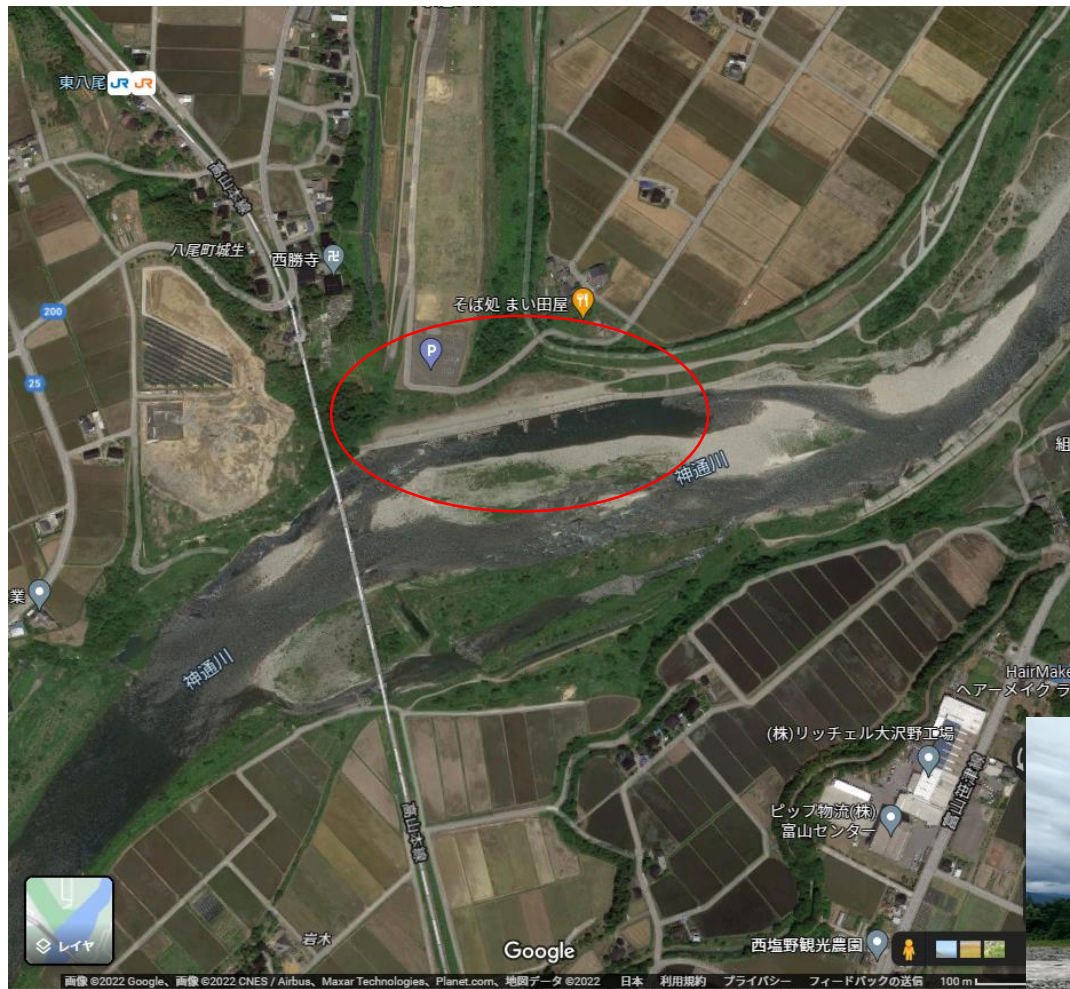
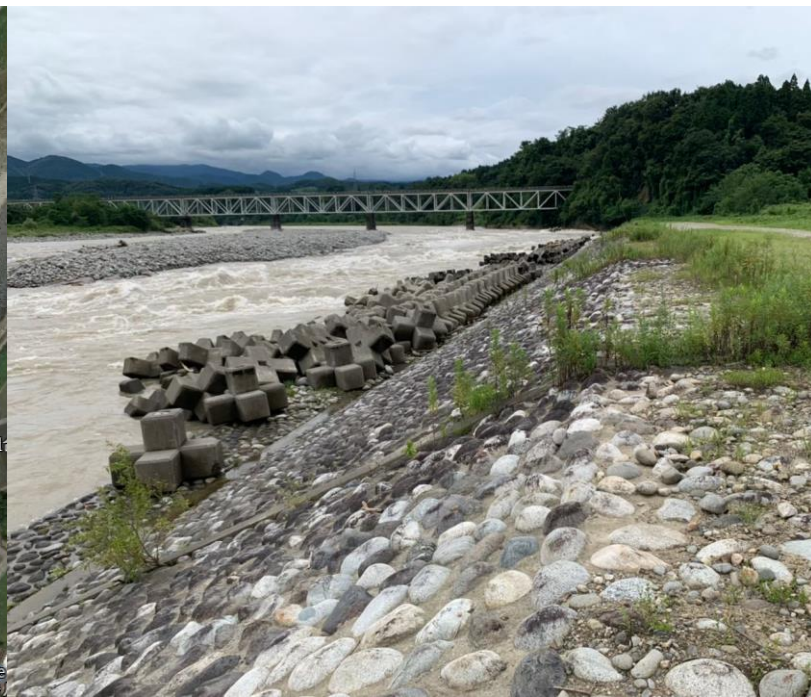
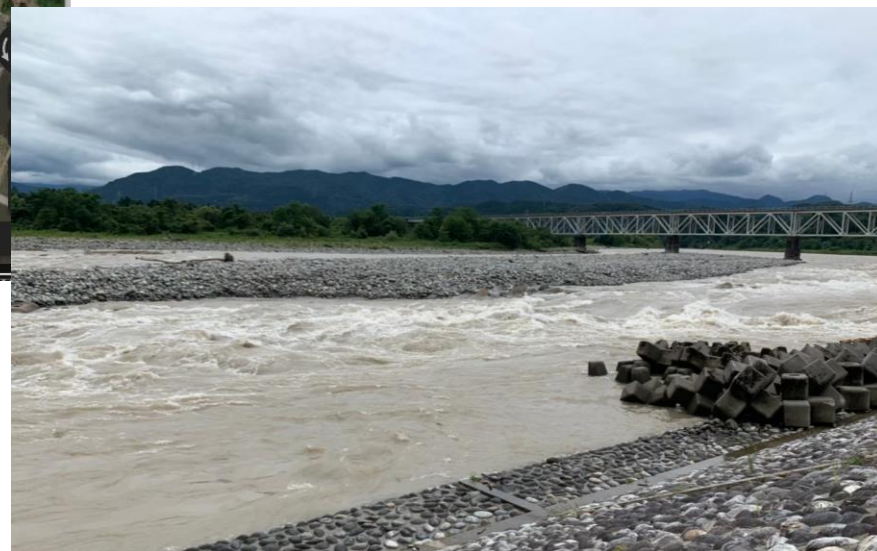
H16年侵食被害箇所

西派川分流部であり蛇行部の箇所
流速が早くブロックが多く存在した

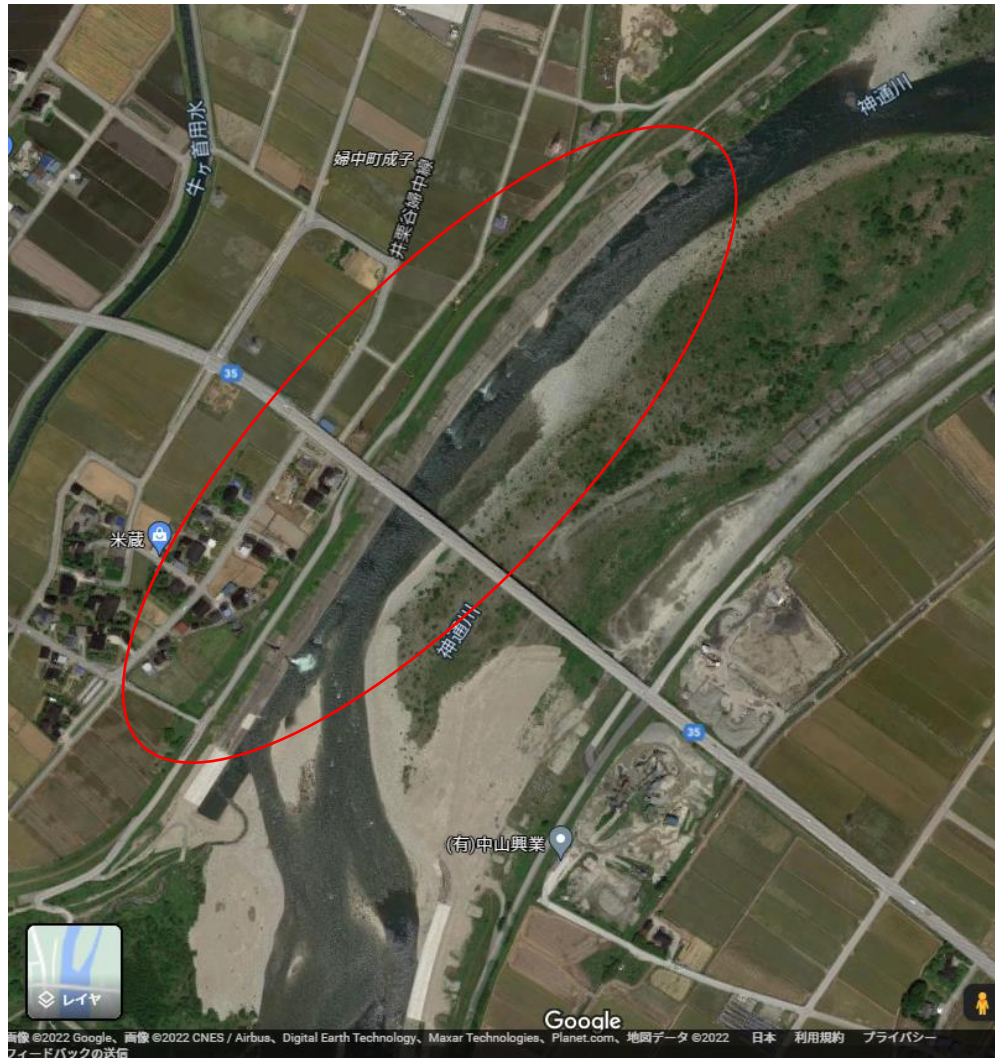
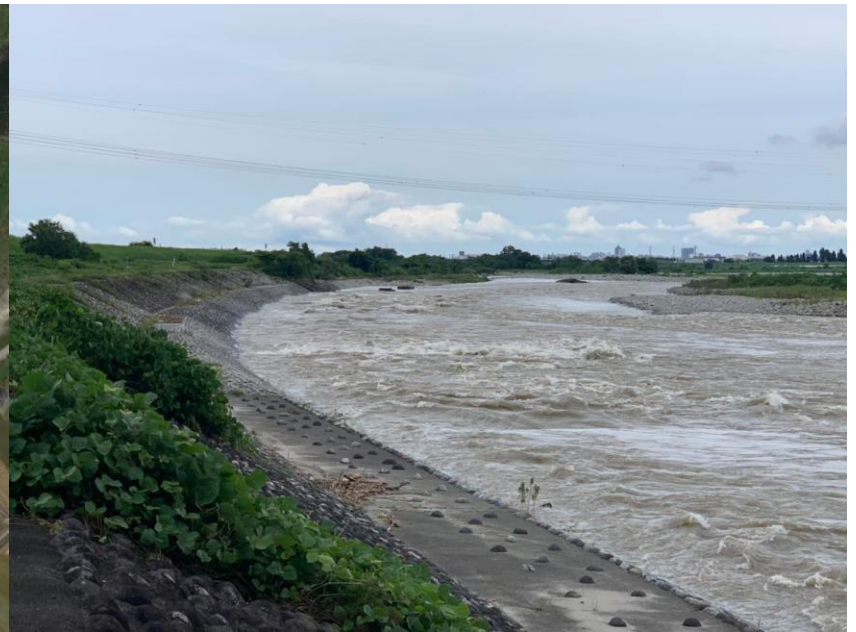
成子地区

三大水衝部成子地点

約800mの区間流れが左岸に集中、護岸が見られる

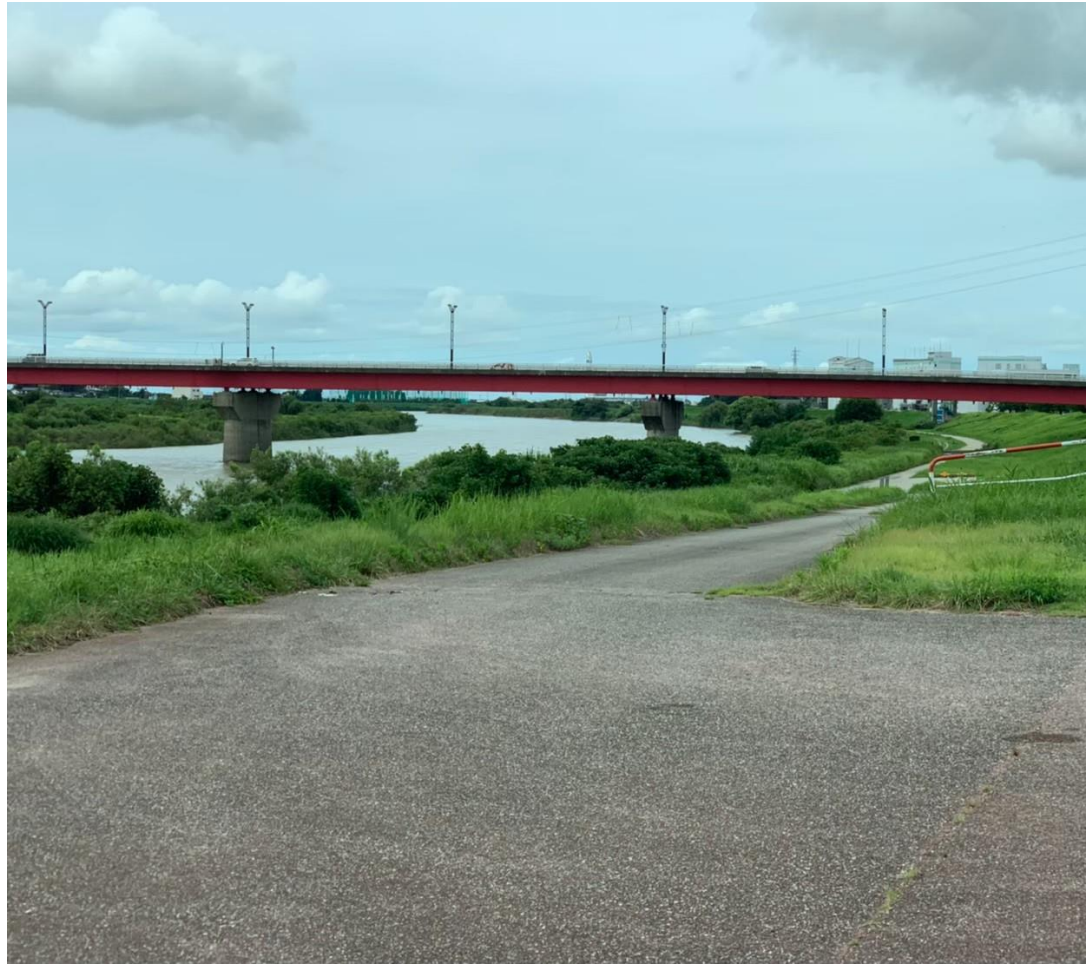
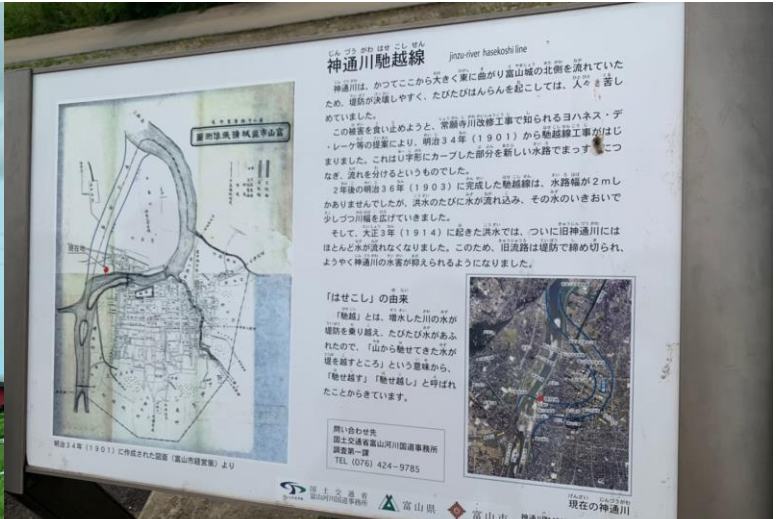
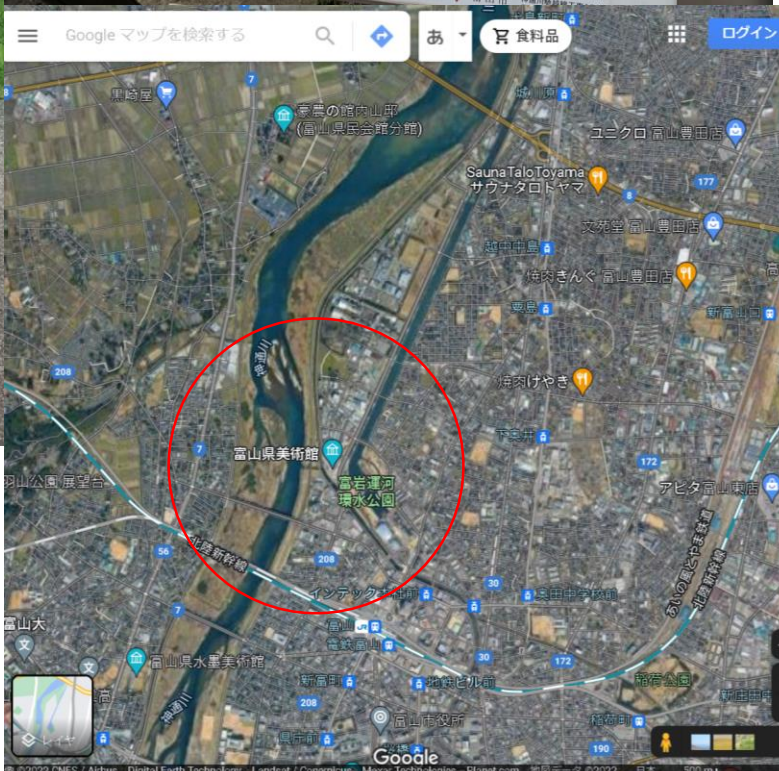
牛島地区と馳越工事

三大水衝部の牛島地区
河道形状を変更する馳越工事が
行われた

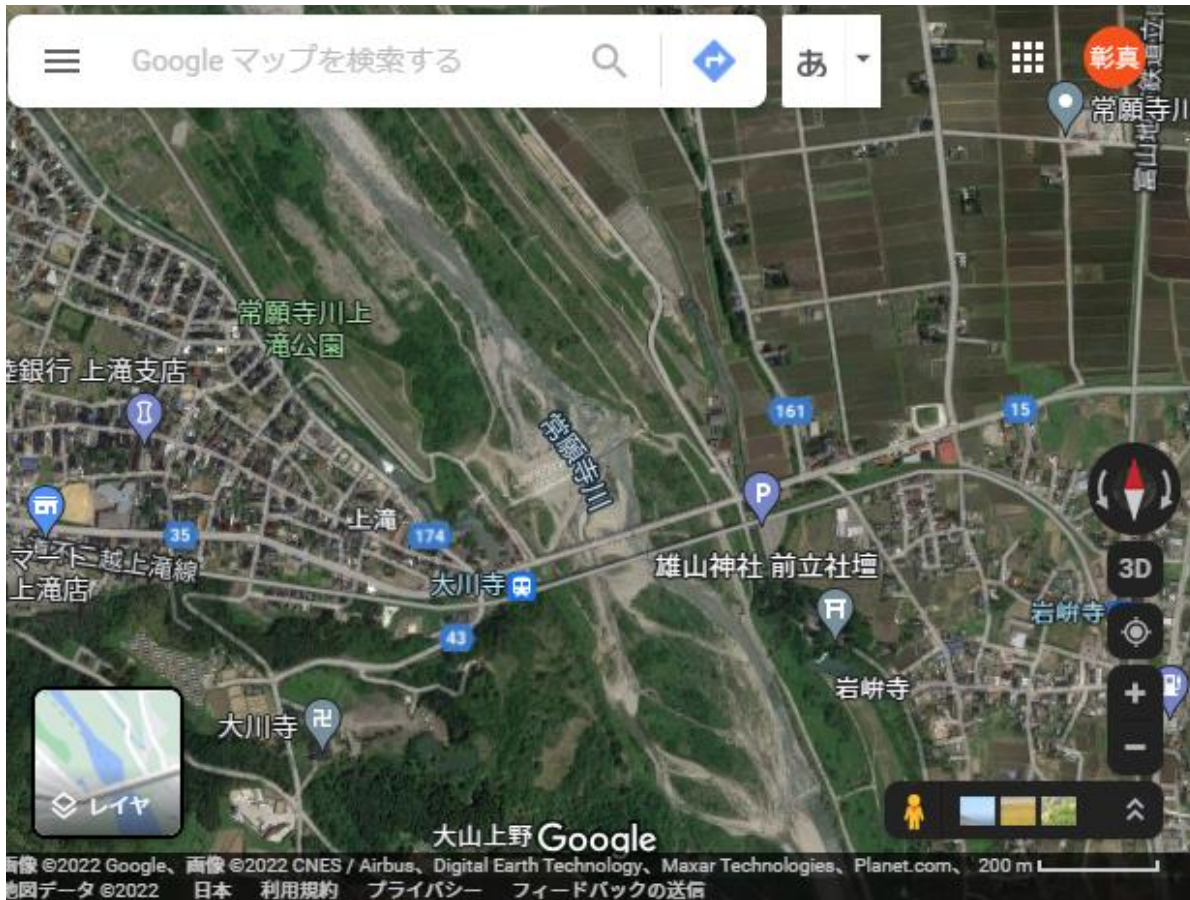
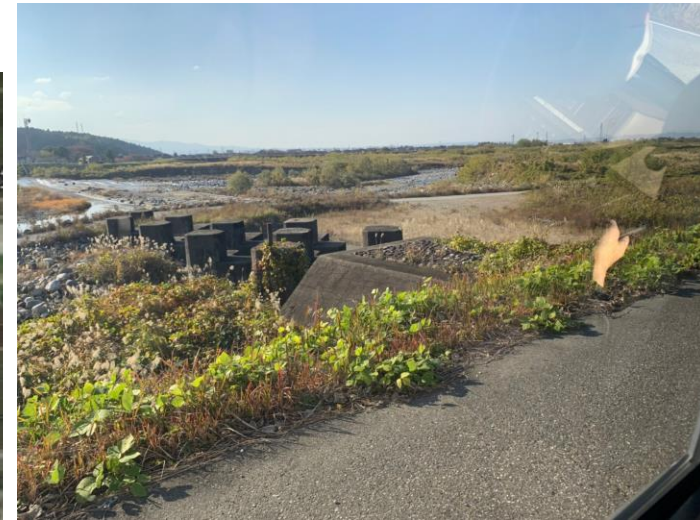
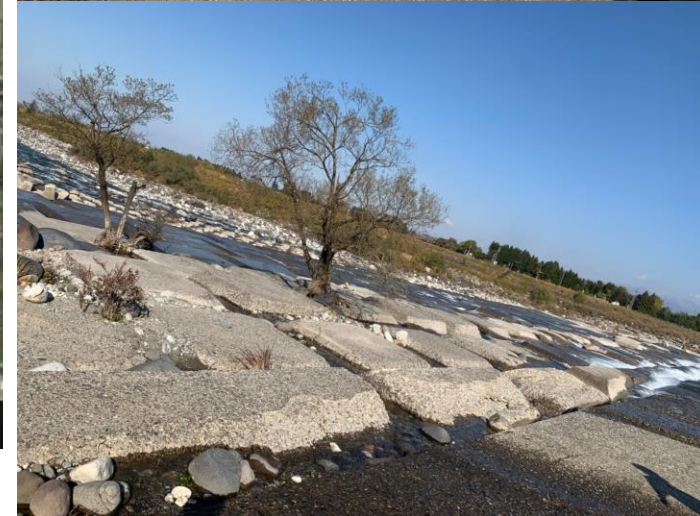
侵食箇所と上滝公園①

山の付け根部分に位置する箇所
水制工や床固工が見られる
床固工は地元の川遊び場所として利用されている

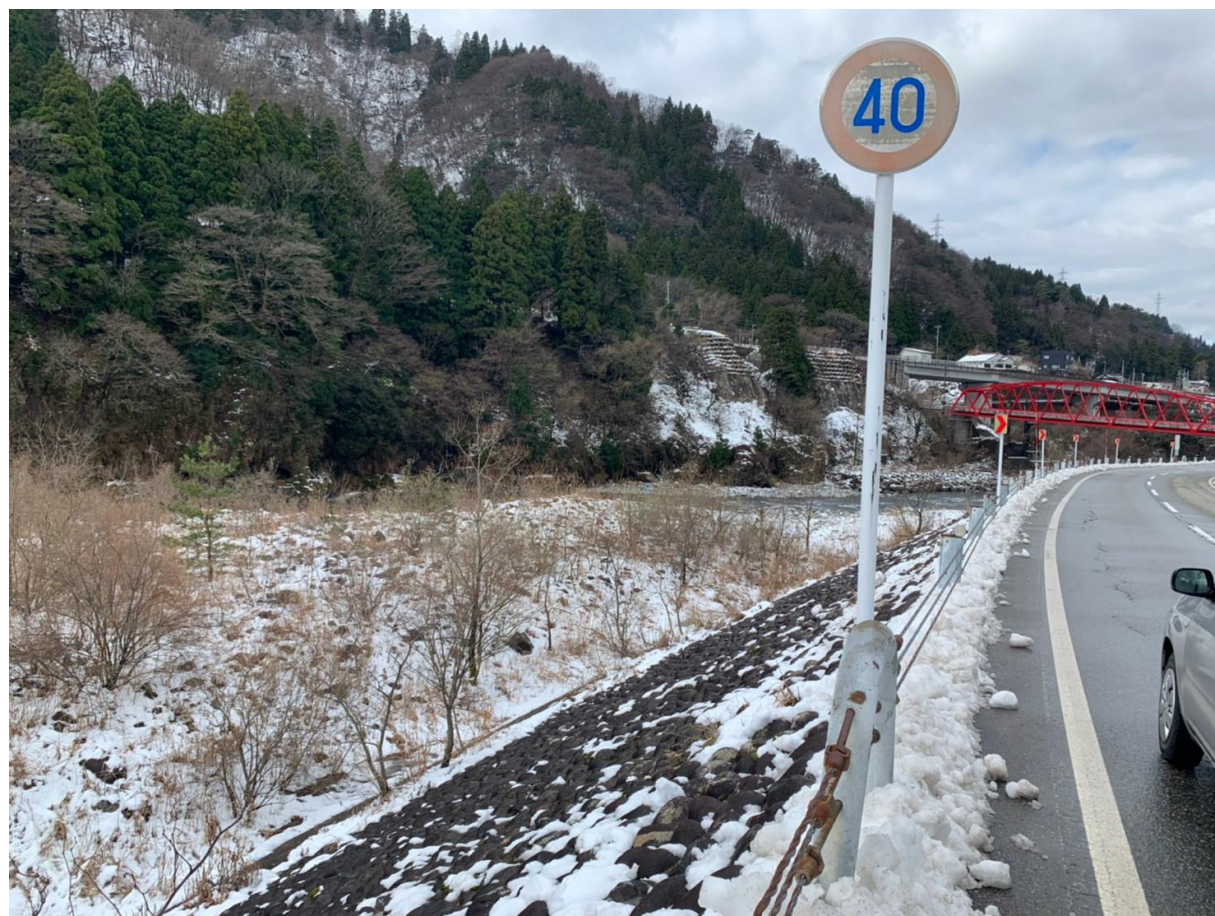
重要水防箇所（越水）が高い箇所

越水の可能性が高い箇所
蛇行及び狭窄が原因か

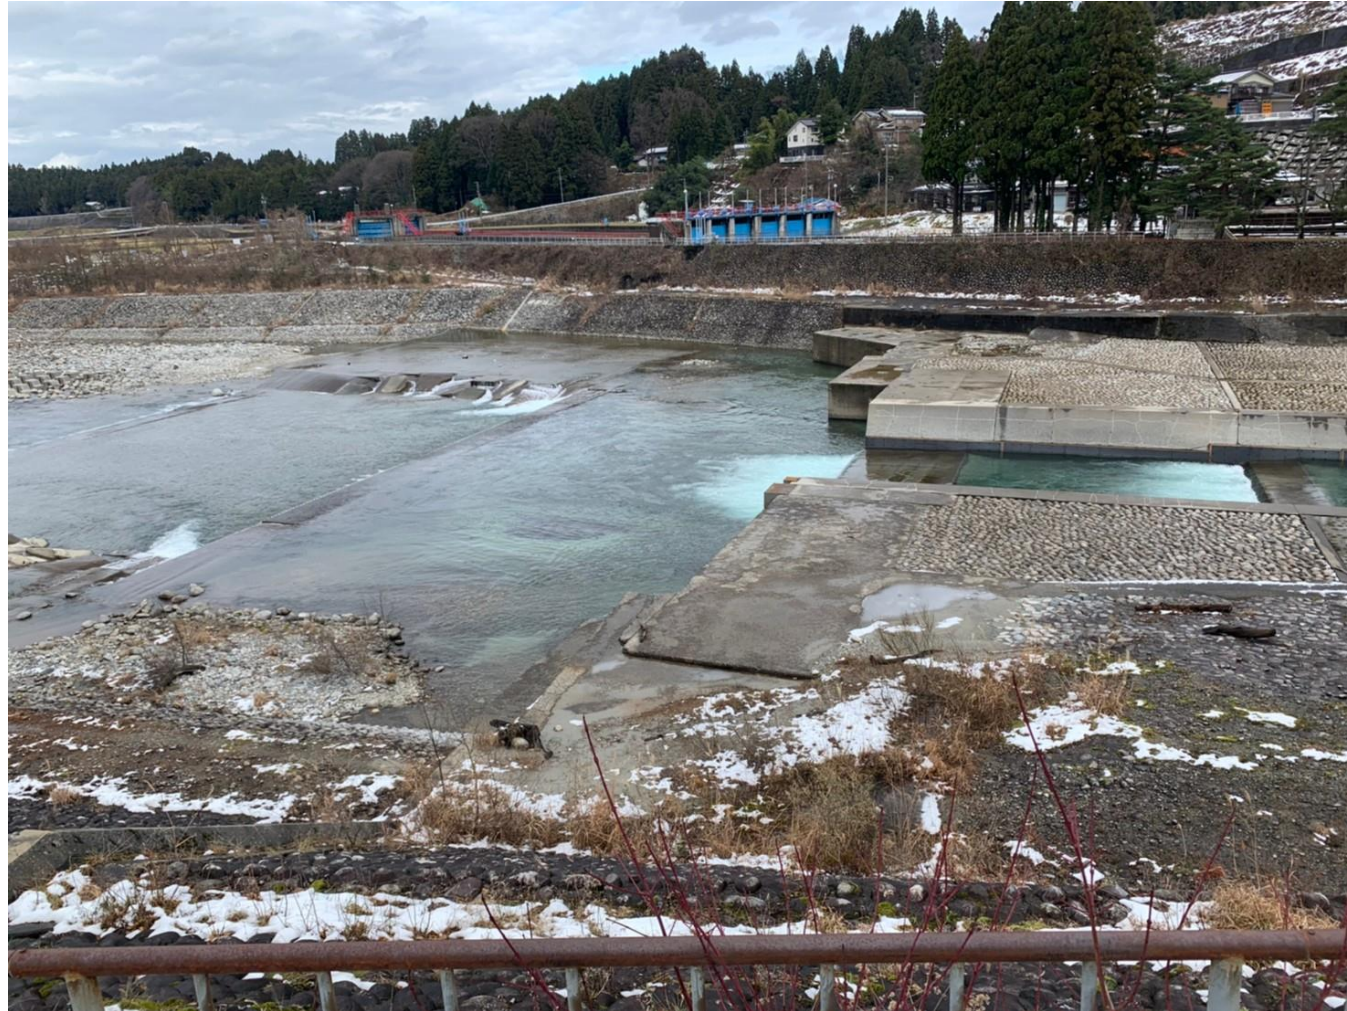
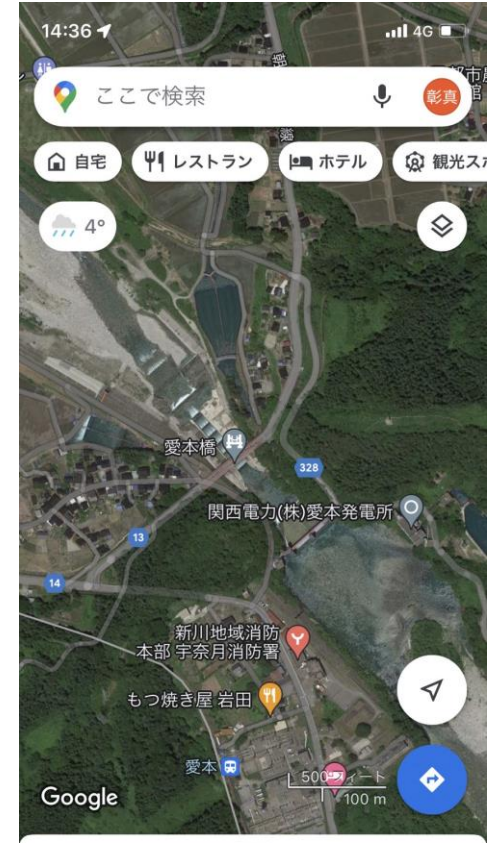
侵食ポテンシャル評価箇所

侵食ポテンシャルが高い箇所で床固めが見られた
こちらは重要水防箇所の注意が必要な構造物に指定されている
山と扇状地の境目で侵食が発生しやすい箇所の可能性がある

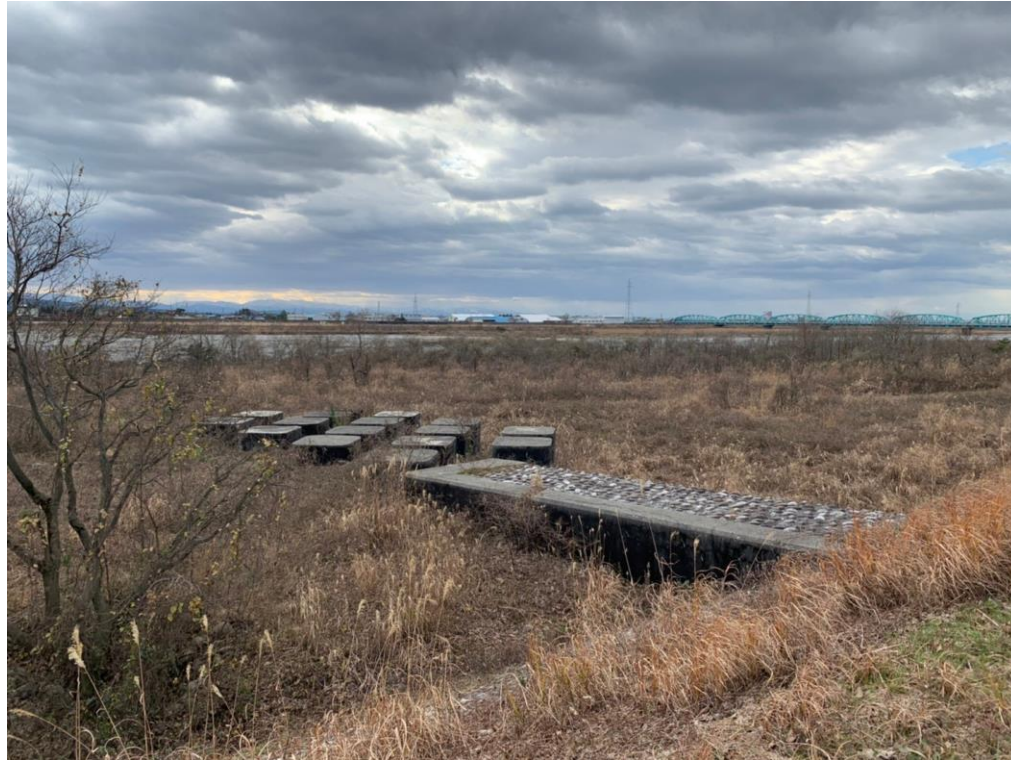
過去被災箇所 (平成25年)

①黒部川右岸 7.6k 付近 (延長約 50m)

平成 25 年 6 月 23 日 10:30 頃

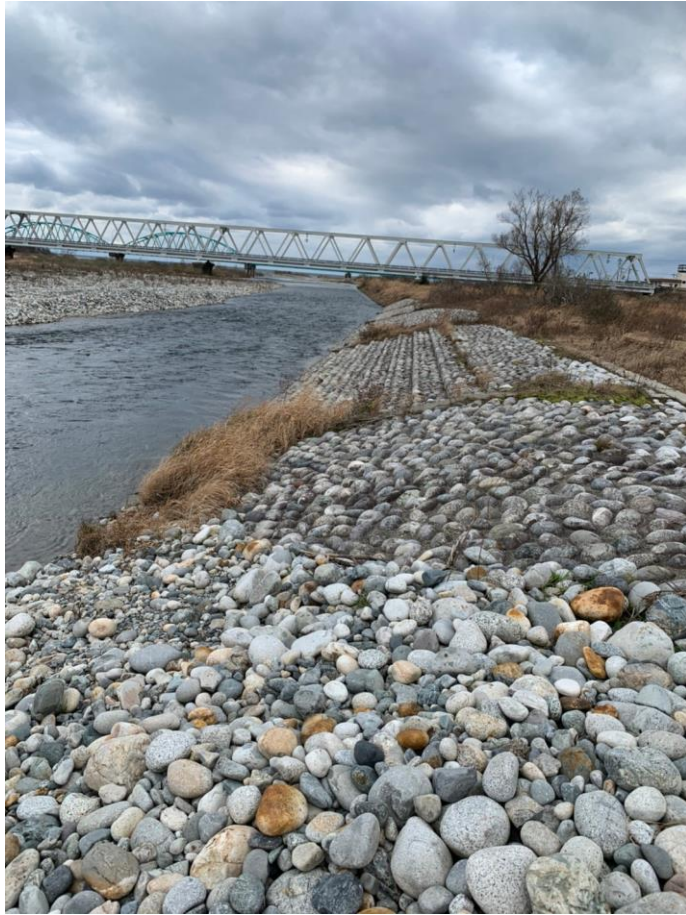
過去被災箇所

②黒部川右岸 1.0k 付近 (延長約 100m)

平成 25 年 6 月 23 日 13:00 頃

流水の激しくあたるところに
ブロックを投入しました。
