富山県5河川 視察報告

富山県立大学 工学部
環境・社会基盤工学科

防災水工学研究室（吳研究室）

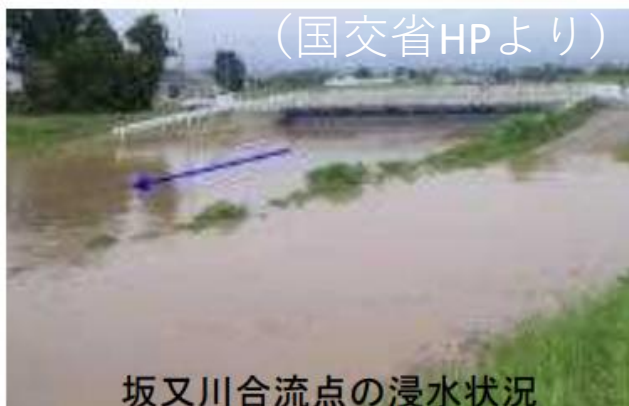
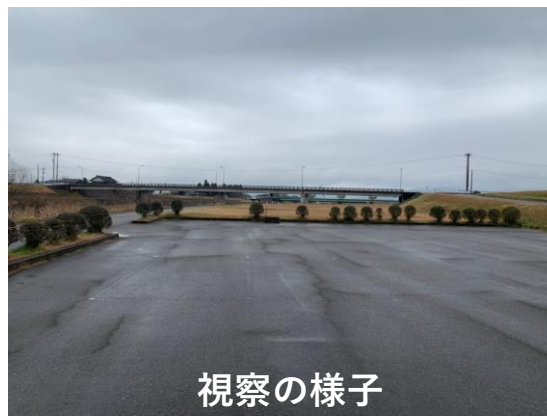
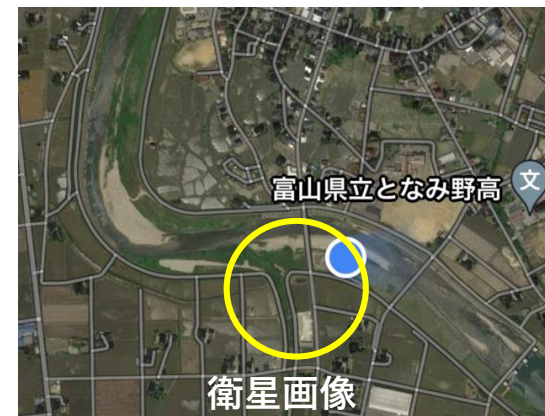
①H20年洪水被害地域（津沢）

発生日	発生原因	被災地域	被害状況
2008年 (H20)7月	前線	小矢部市 南砺市	住宅全壊1戸、半壊2戸、 床上浸水92戸、床下浸水273戸

合流部かつ蛇行部前での越水

津沢改修工事S57-H5（小矢部大堰建設S52-S58）

河積確保のため築堤及び引堤を実施（54戸が移転）

あわせて老朽化した中部合口堰を改築（小矢部大堰の建設）

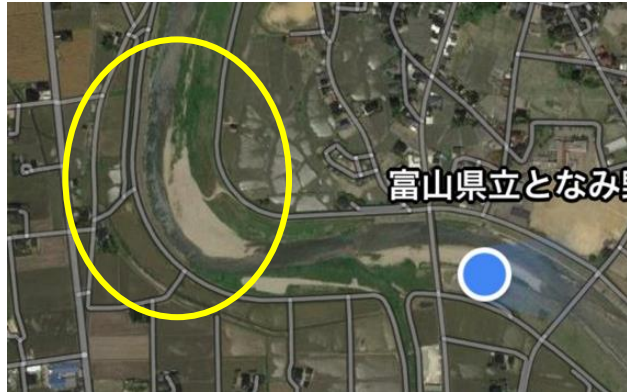
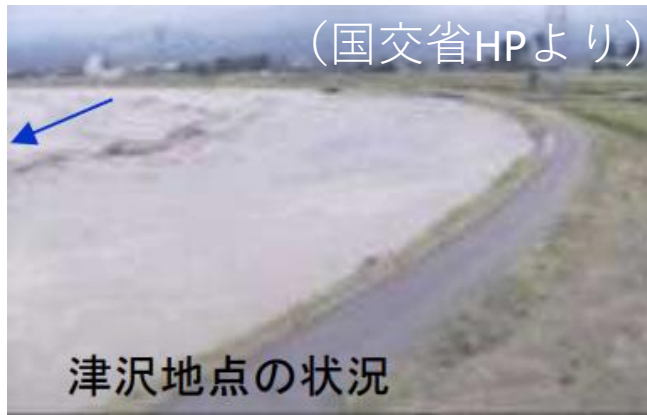
③ 侵食ポテンシャルが高い箇所

先ほどの越水箇所先の蛇行部分
ポテンシャル評価が高い箇所に対し
ブロックでの補強や**堤防の補強**が見られる

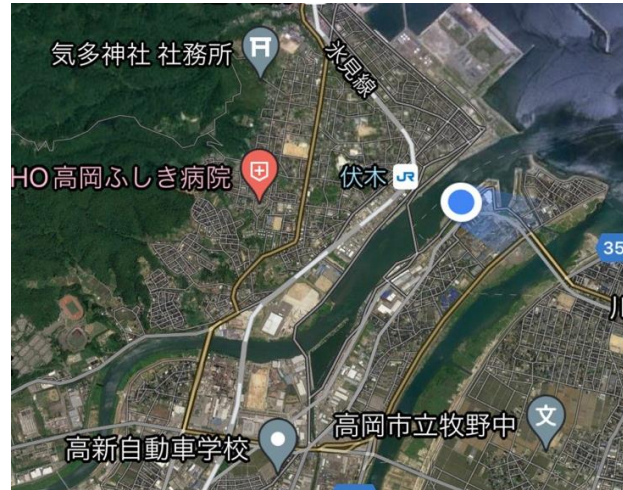
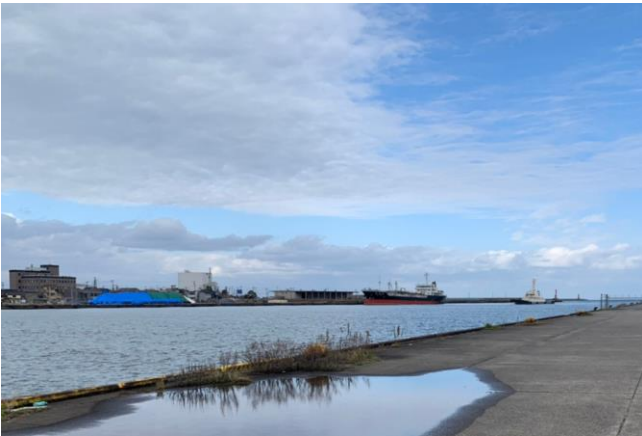
⑥越水ポテンシャルが高い箇所

河口付近は堤防が無く、水位と堤防の高さの差がほとんどない
そのため越水ポテンシャルが高く評価されている

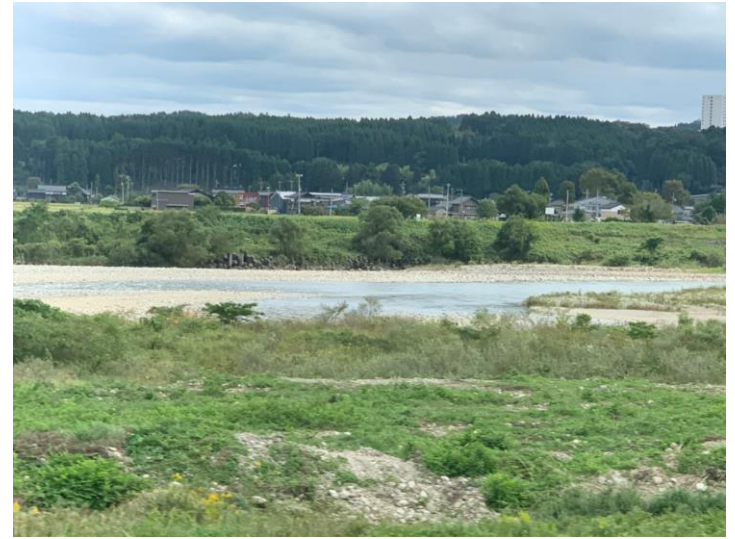
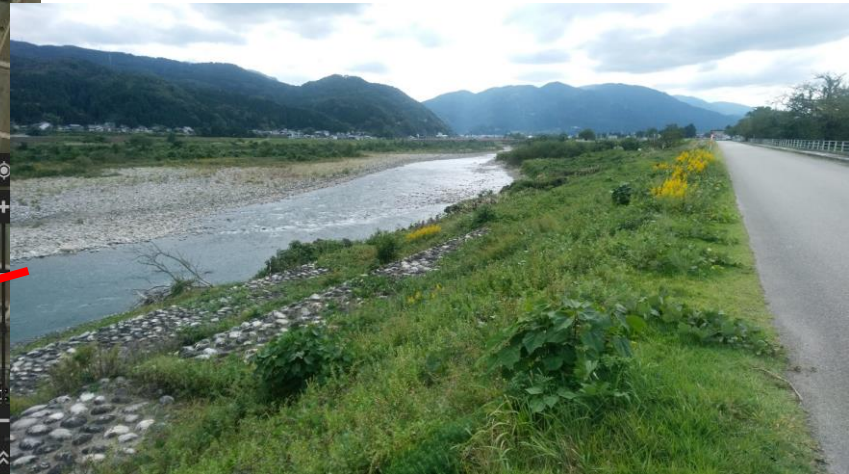
浸透（法崩れ、すべり）重点監視区間

令和3年度の庄川重要水防区域図において、1.5kmにわたって重点監視区間に指定されている。

本地域は、過去にも堤防が決壊するなど、水害が発生しやすい地域となっている。

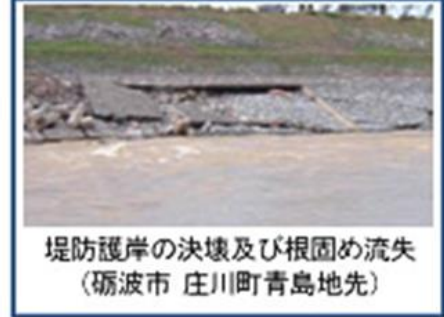
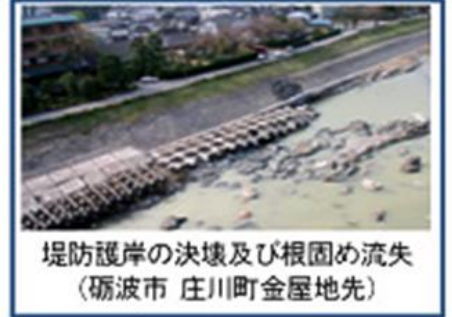
平成16年10月洪水被災場所

砺波大橋付近での被災事例
衛星画像からも流れが集中していることがわかる
ブロックによる対策が取られている

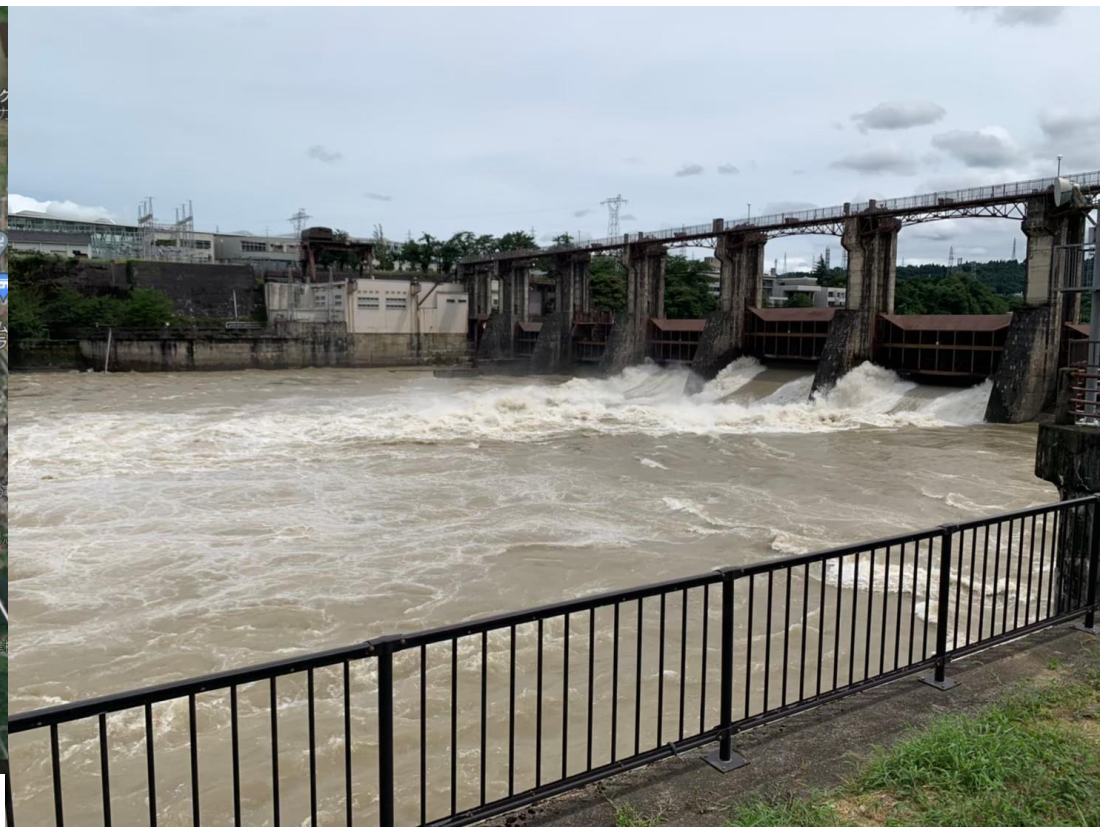
神三ダム

神通川大臣管理区間の最上流に位置するダム

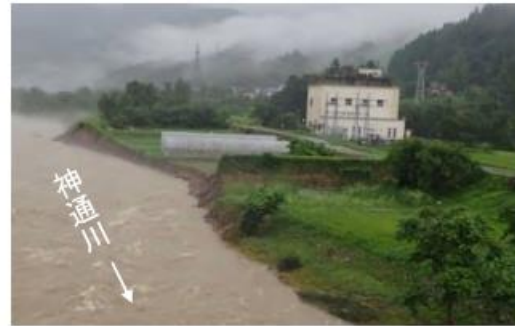
被災状況 (平成30年7月7日 7時00分)

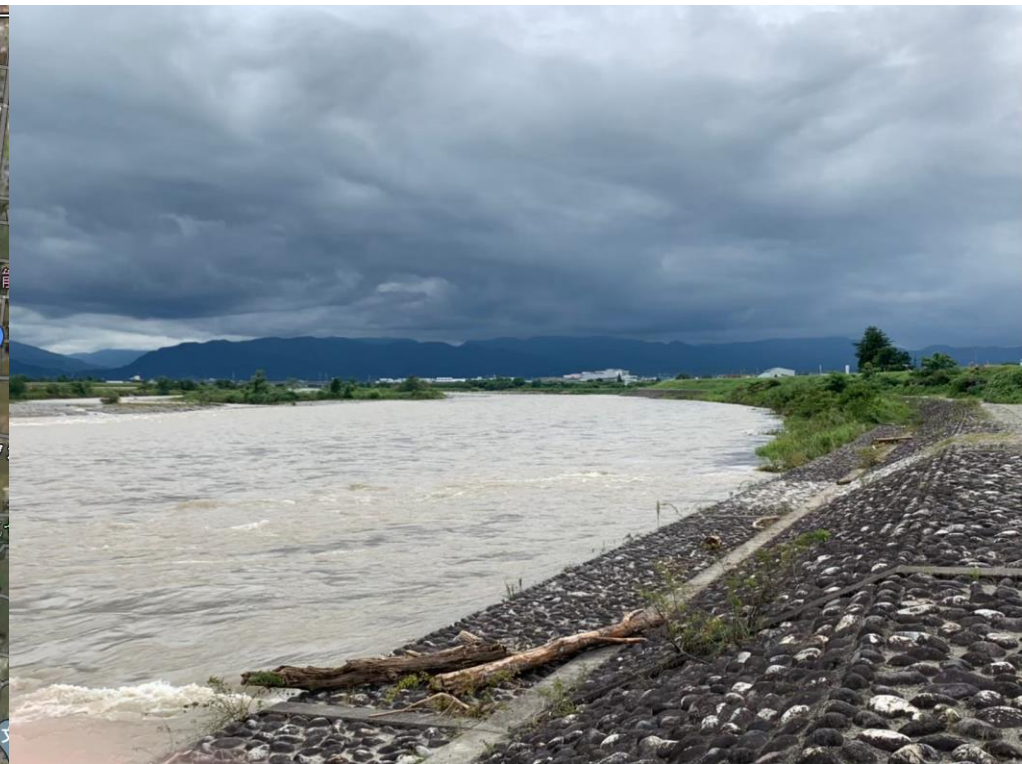
添島地区

三大水衝部添島地点
河川敷内唯一の空港が近くに存在する

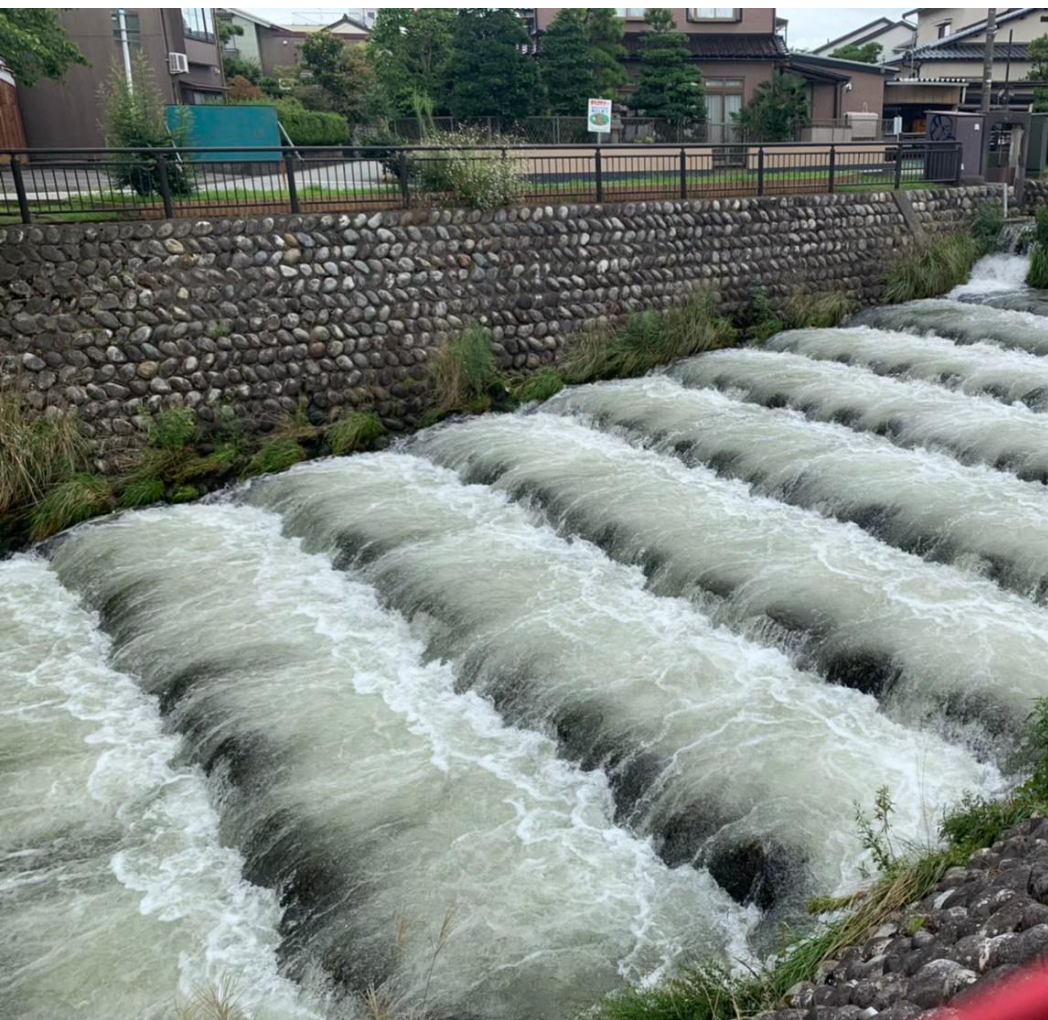
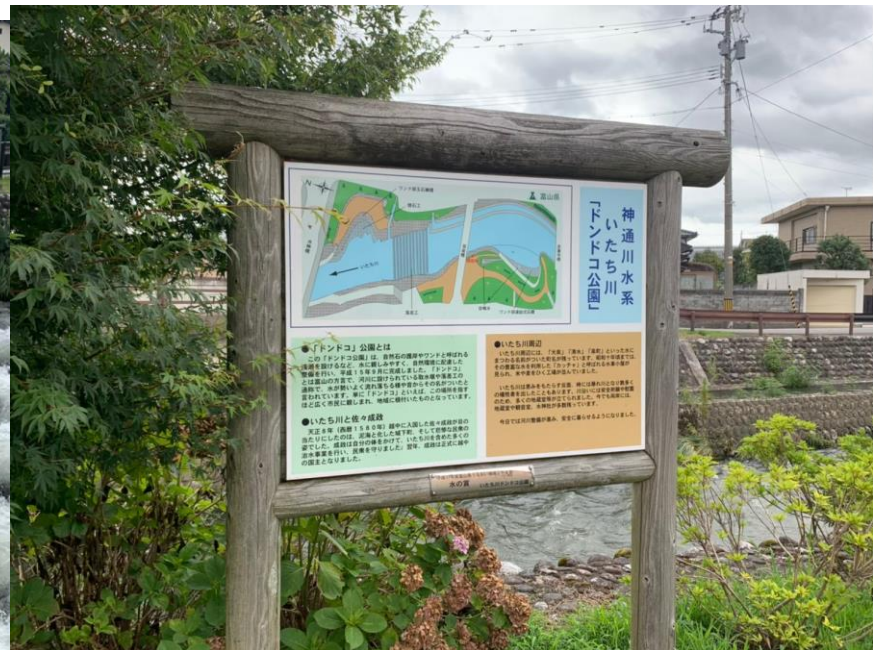
ドンドコ (取水口)

神通川の取水口

取水口高さとの差をなくすための落差口を流れる水の音からドンドコとよばれている

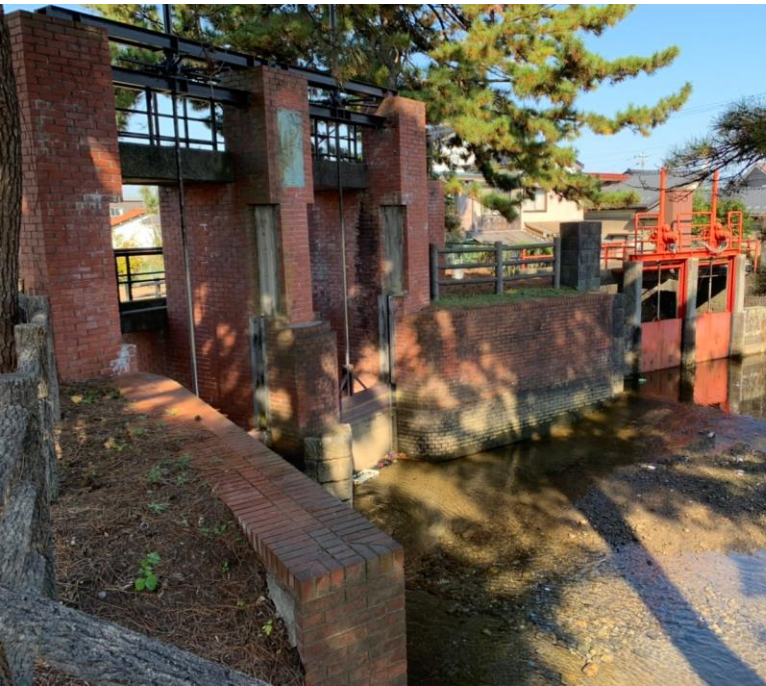
新庄排砂水門

常願寺川の多量の土砂をとどめるための水門

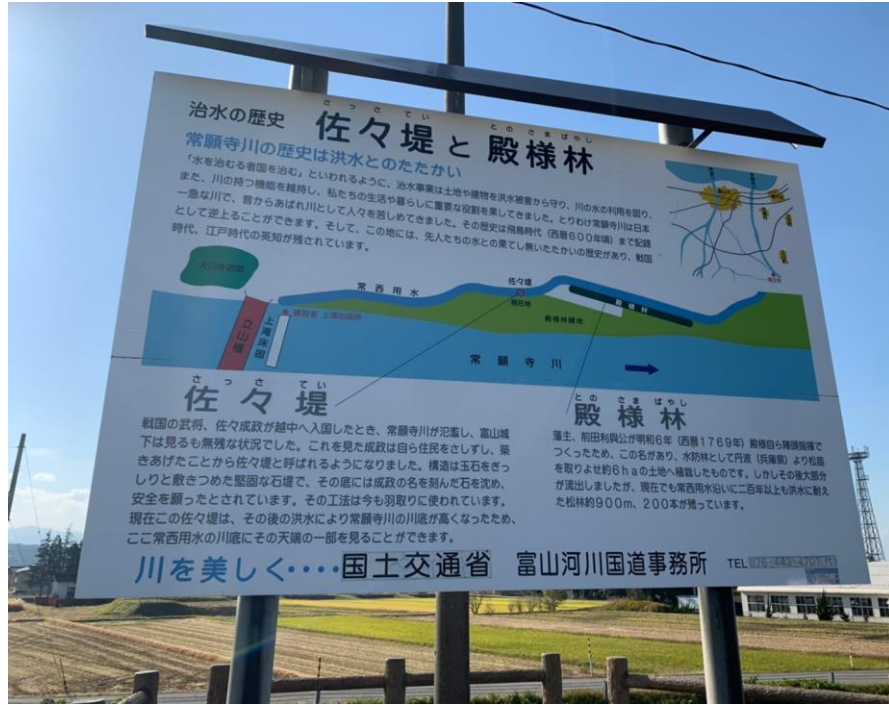
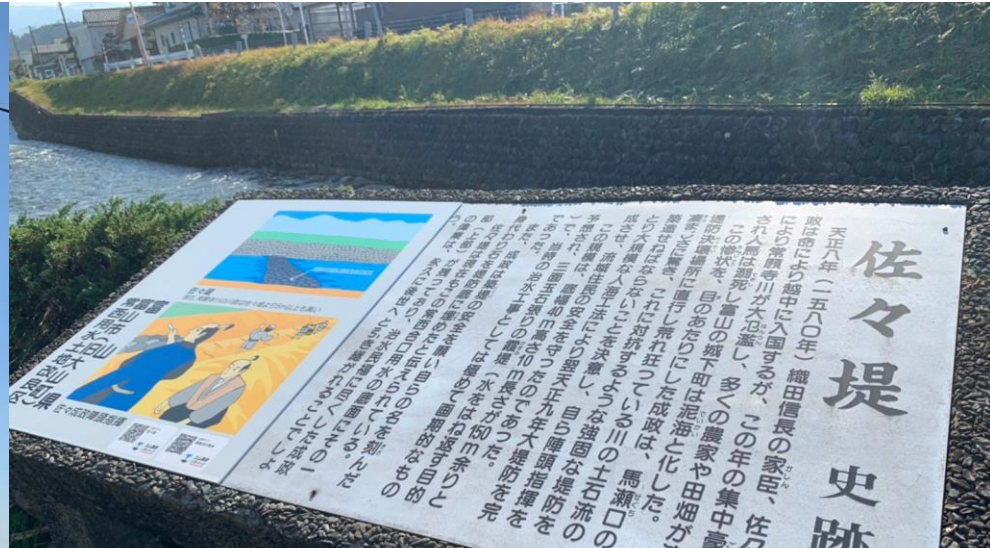
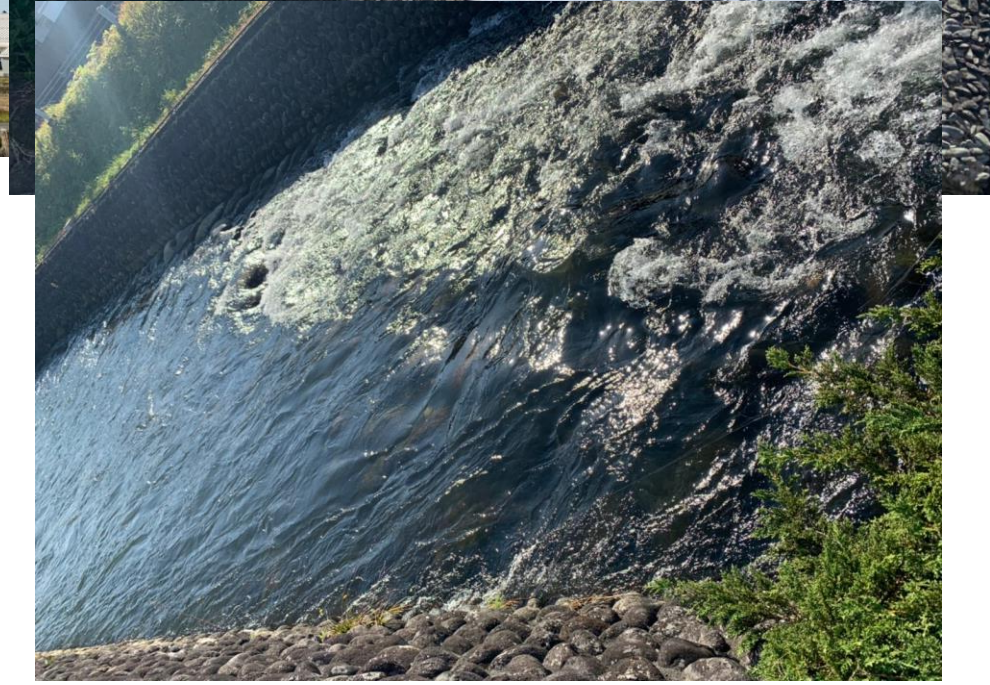
佐々堤

この堤防は、戦国時代に富山をおさめていた武将、佐々成政がつくらせた「佐々堤」とよばれる堤防

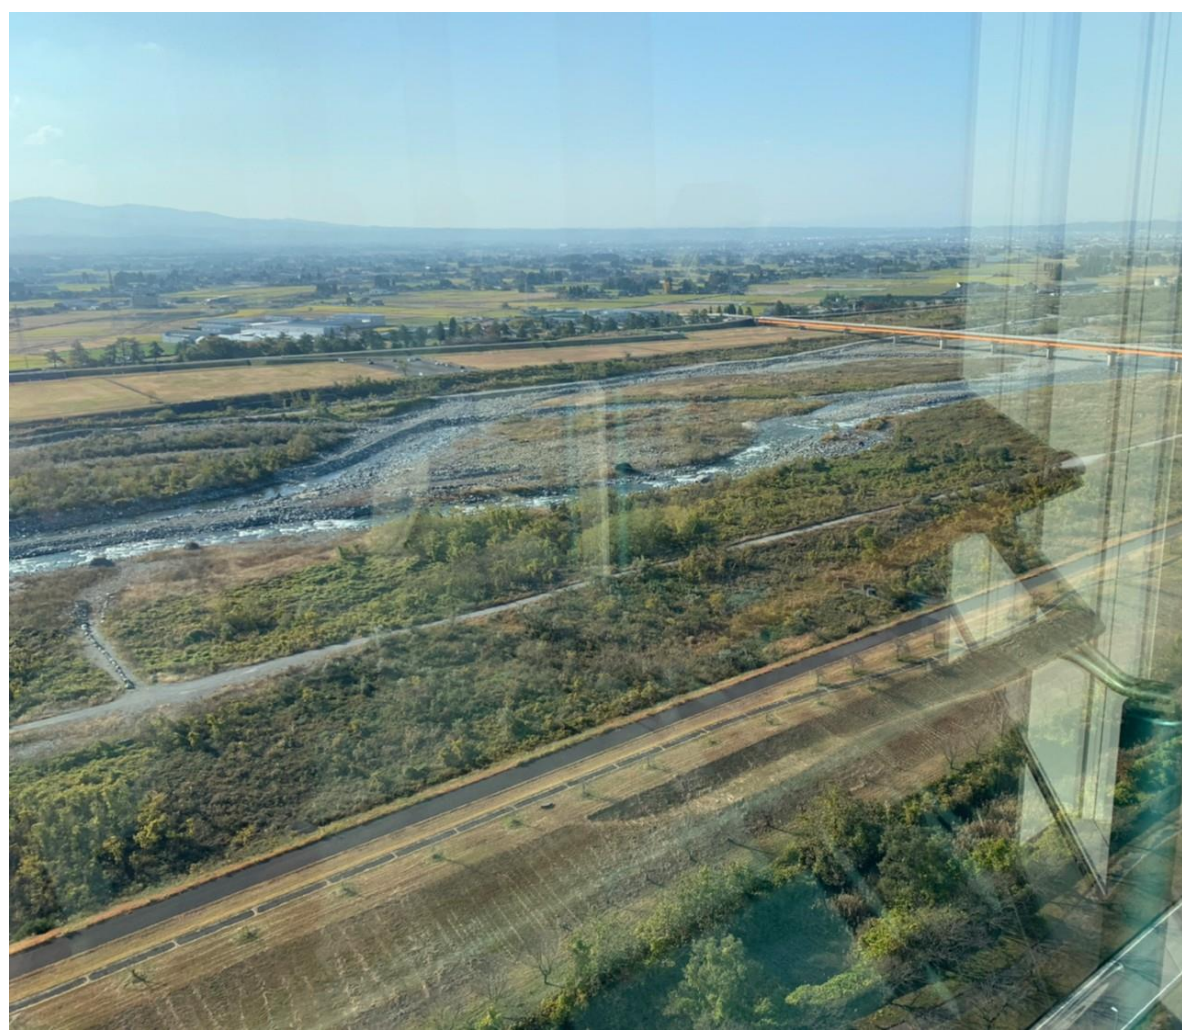
富山地区広域圏クリーンセンター展望台

クリーンセンターからの常願寺川
河道内の植生繁茂、砂州の発達が見られる
常願寺川の水害に関する資料が掲載されている

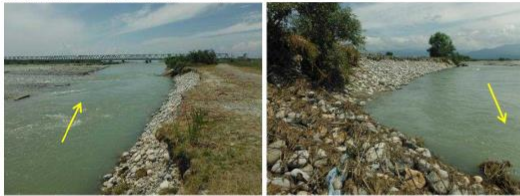
②黒部川右岸 1.0k 付近 (延長約 100m)

平成 25 年 6 月 23 日 13:00 頃

流水の激しくあたるところに
ブロックを投入しました。
